Rapport de repérage des matériaux et produits contenant de l'amiante avant réalisation de travaux dans un immeuble bâti

Adresse de l'immeuble
Place Edouard Vasseux
Maison Assistantes Maternelle
60640 GOLANCOURT

Date d'édition du rapport
30/11/2023

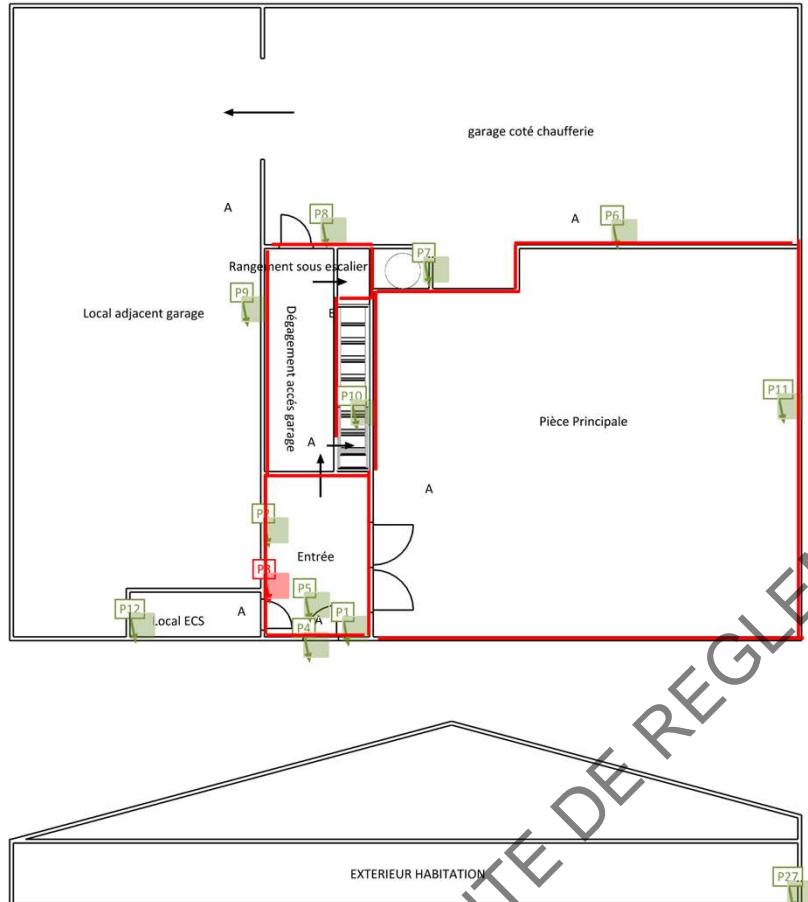
MATERIAUX ET PRODUITS CONTENANT DE L'AMIANTE		
Réf.	Désignation	Localisation
P3	Mur(s) B Colle plinthes	Entrée
MATERIAUX ET PRODUITS NE CONTENANT PAS D'AMIANTE		
Réf.	Désignation	Localisation
P1	Mur(s) A Enduit Platreux projeté	Entrée
P2	Plafond Enduit projeté	Entrée
P4	Plancher Colle carrelage	Entrée
P5	Plancher Dalle béton	Entrée
P6	Conduit(s) de fluide mur A Calorifugeage	garage coté chaufferie
P7	Conduit(s) de fumées chaufferie A Enduit	garage coté chaufferie
P8	Plancher Dalle béton	garage coté chaufferie
P9	Conduit(s) de fluide mur A Calorifugeage blanc	Local adjacent garage
P10	Mur(s) C Colle plinthes	Montée d'escalier
P11	Mur(s) e Bande calicot	Pièce Principale
P12	Mur(s) C Envduit rebouchage	Local ECS
P27	Façade avant Enduit projeté	EXTERIEUR HABITATION

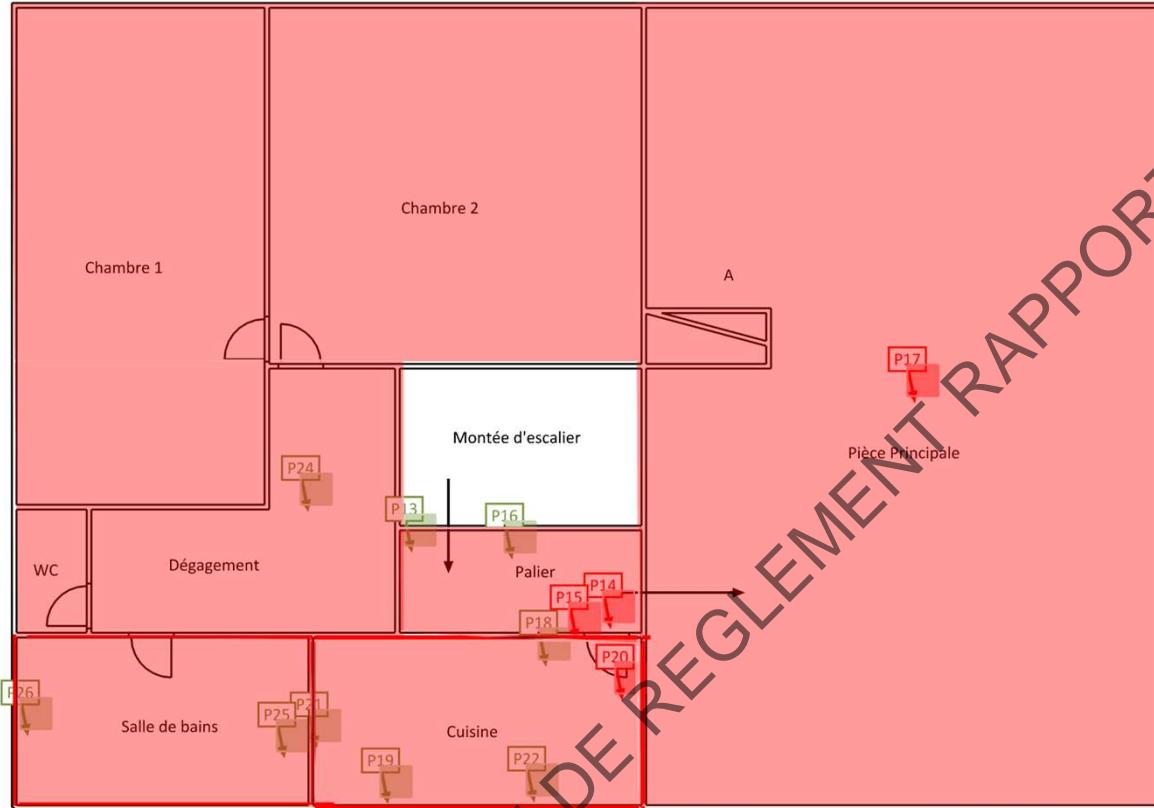
MATERIAUX ET PRODUITS CONTENANT DE L'AMIANTE		
Réf.	Désignation	Localisation
P14	Sol Dalles de sol blanches	Palier
P15	Sol Dalles de sol noires	Palier
P17	Plancher Ciment réagréage	Pièce Principale
P20	Mur(s) B Colle plinthes	Cuisine

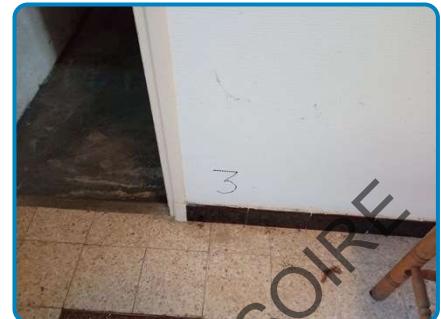
PRLV n° 3 sur Mur(s) B Plaques de plâtre / B

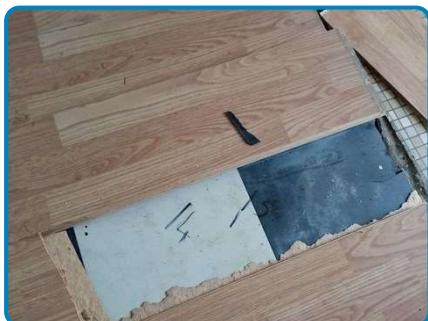
PRLV n° 14 sur Sol Dalles de sol blanches
PRLV n° 15 sur Sol Dalles de sol noires

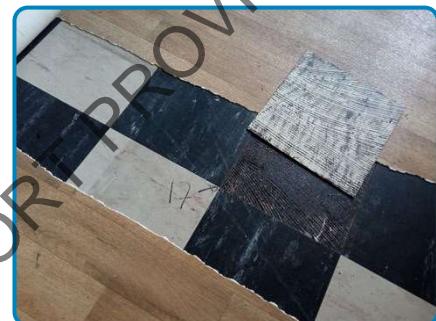
PRLV n° 17 sur Plancher Ciment réagréage

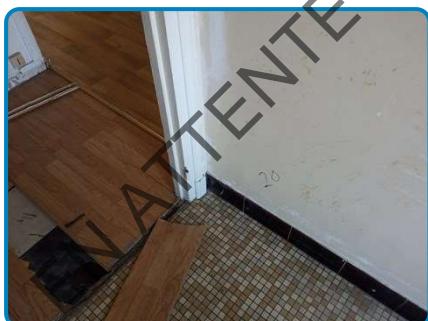
PRLV n° 20 sur Mur(s) B Colle plinthes / B

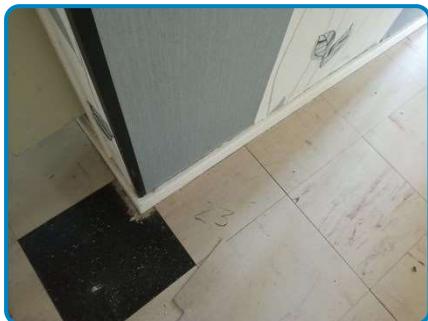
PRLV n° 23 sur Sol Dalles de sol beiges
